## Verbrühschutz am Dicksaft-Filter

**Suiker Unie entwickelt, produziert und vermarktet verschiedene Sorten von Zucker. Die Fabriken am Standort Anklam gehören zu den modernsten der Welt. Zur Sicherheitsfiltration des Dicksaftes aus der Verdampfstation werden Standardfilter der Firma EATON vom Typ VMBF eingesetzt. Der Dicksaft hat eine Temperatur von 95 bis 97 °C und eine Dichte von 72 °Bx. Beim Öffnen der Filter zwecks Reinigung kam es zu einigen Beinaheunfällen durch Verbrühung.**

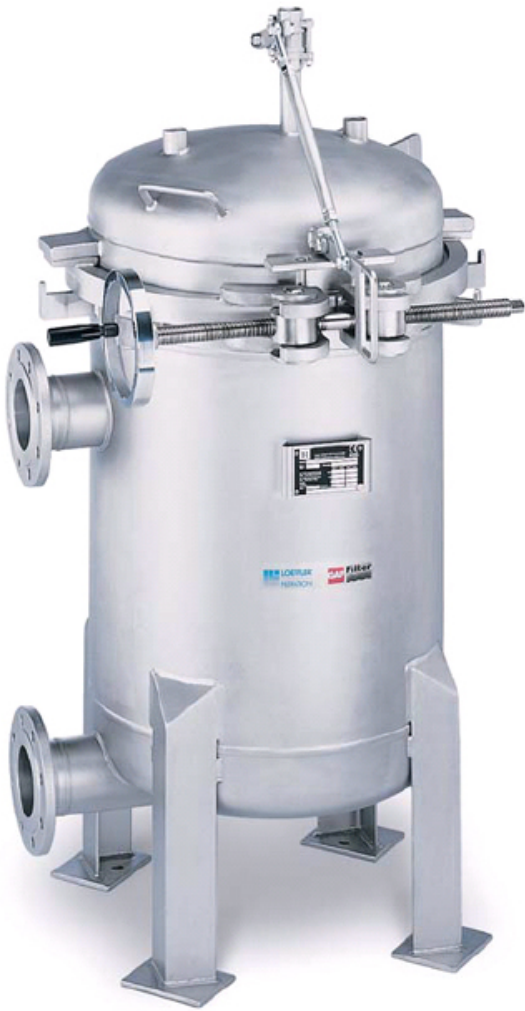
### Gesamtansicht eines nachgerüsteten Filters

Herstellerseitig ist eine mechanische Zwangsverriegelung zwischen Entlastungsventil und der Spindel zum Öffnen der Deckelklammer eingebaut. Trotz dieser Verriegelung entwich beim Öffnen der Deckelklammer zu Wartungsarbeiten konstruktionsbedingt häufig heißer Dicksaft mit einem Druck von bis zu 4 bar. Um diese Gefahr zu beseitigen, wurden drei unabhängig voneinander wirkende Systeme am Filter nachgerüstet.

Eine kapazitive Füllstandsmessung erteilt ein Freigabesignal (grünes Licht), wenn das Zulaufrohr keinen Saft mehr enthält. Der Füllstand im Filterkörper ist dann so weit abgesunken, dass kein heißer Dicksaft mehr durch zu frühzeitiges Öffnen der Deckelklammer über den Rand des Filterkörpers treten kann. Erst nach Aufleuchten dieses Signals darf der Deckel geöffnet werden.

Durch Betätigung eines Knebelschalters vor Ort erteilt der Mitarbeiter nach Abschluss der Reinigung die Freigabe des Filters zur Produktion an das Prozessleitsystem. Durch Verwechslung der Filterbezeichnung konnte es zum Betätigen der Saft Eintrittsklappen bei geöffnetem Filterdeckel kommen. Dies wird durch einen beim Öffnen der Deckelklammer zwangsbetätigten und hart verdrahteten Schalter, der auf die Druckluftzufuhr der jeweiligen Klappen und das Prozessleitsystem wirkt, ausgeschlossen.

Für den Fall, dass auch nach Überarbeitung des Systems noch Flüssigkeit austritt, wurde an der betreffenden Stelle ein Prallblech zur Ablenkung des Strahls installiert.
