# Rohstoffüberwachung und Qualitätsmanagement mittels einer geeigneten Beprobungsfräse für Salzgesteine

**In der Grube Hattorf-Wintershall des Werkes Werra der K+S KALI GmbH werden die Wertstoffgehalte mittels Radiometrie festgestellt. Neben den radiometrisch nachweisbaren Mineralen und Elementen befindet sich noch ein weiteres Nutzmineral (Kieserit) im Ausgangsgestein. Für die Kieseritbestimmung wird eine Festgesteinsanalyse benötigt, die durch sogenannte „Hackproben“ erfolgt.**

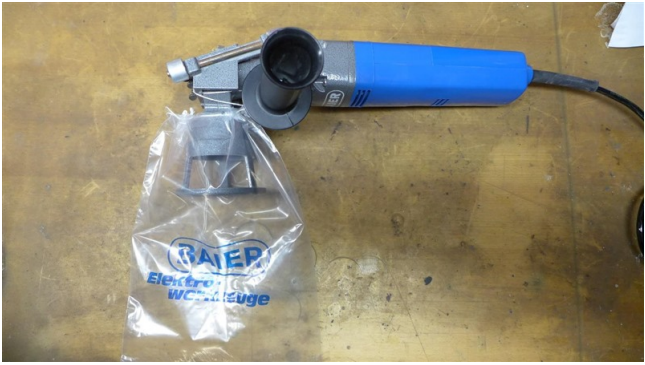
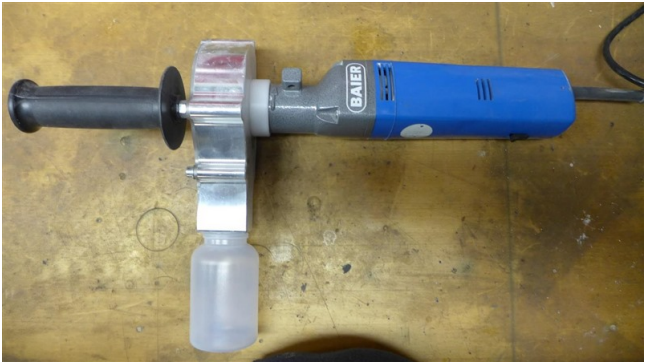
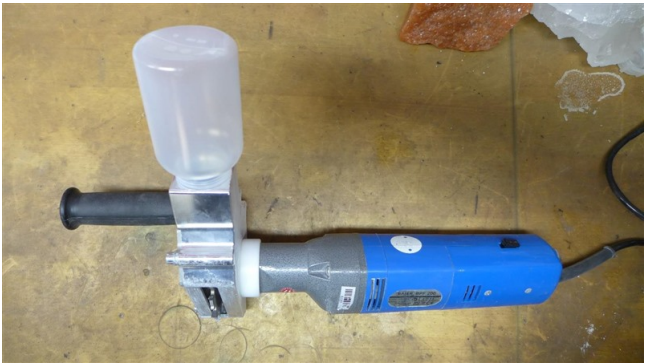
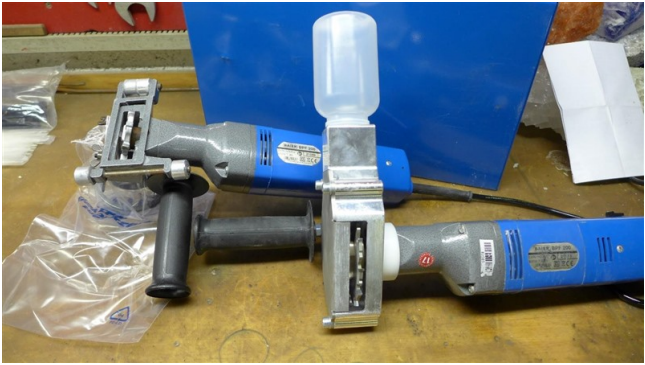
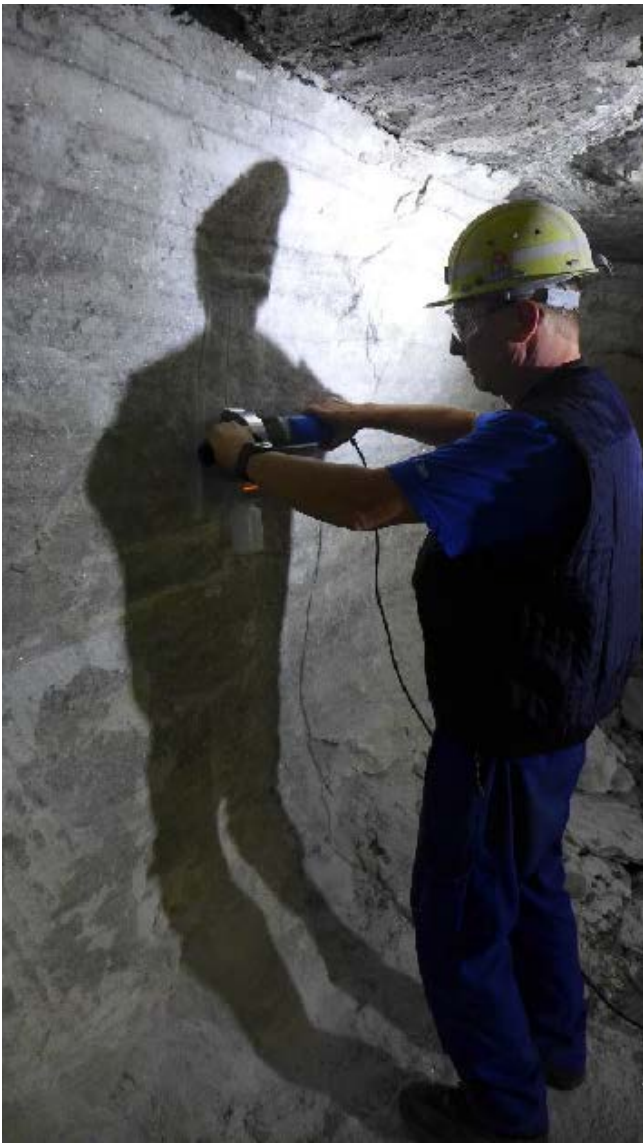
Betrieben wird die Fräse bei einer Spannung von 220 Volt und einer Leistungsaufnahme von 400 Watt. Die Frässcheiben besitzen 12 Zähne und drehen sich mit 800 U/min. Am Maschinenkopf ist nun eine Vorrichtung angebracht, die einerseits zum Festhalten der Maschine dient und andererseits das Probenmaterial in eine Probenflasche befördert. Nach Probenaufnahme werden die Flaschen abgeschraubt und verschlossen, das Gerät gereinigt und die Flaschen in einer Transportbox gesammelt. Die Proben werden anschließend zur Geologie-Abteilung unter Tage verbracht und ins Labor geschickt. Dort werden sie analysiert, um Aussagen zum  $K_2O$ - und Kieseritgehalt sowie der Mineralzusammensetzung zu erhalten.
