Vorschlag – Branche Zucker | 2014

Verbrühschutz am Dicksaft-Filter

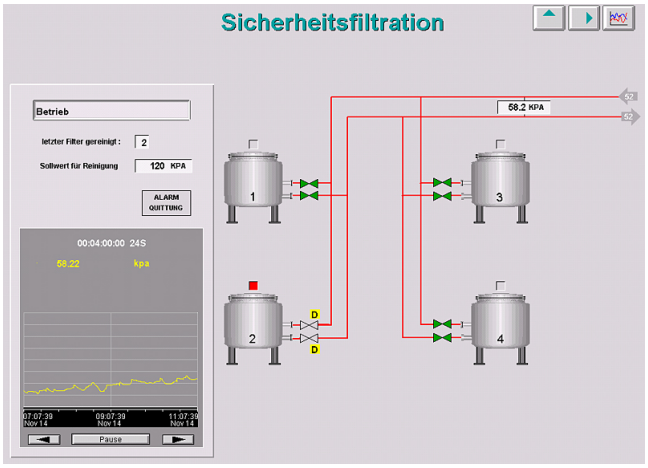
Suiker Unie entwickelt, produziert und vermarktet verschiedene Sorten von Zucker. Die Fabriken am Standort Anklam gehören zu den modernsten der Welt. Zur Sicherheitsfiltration des Dicksaftes aus der Verdampfstation werden Standardfilter der Firma EATON vom Typ VMBF eingesetzt. Der Dicksaft hat eine Temperatur von 95 bis 97 °C und eine Dichte von 72 °Bx. Beim Öffnen der Filter zwecks Reinigung kam es zu einigen Beinaheunfällen durch Verbrühung.

Herstellerseitig ist eine mechanische Zwangsverriegelung zwischen Entlastungsventil und der Spindel zum Öffnen der Deckelklammer eingebaut. Trotz dieser Verriegelung entwich beim Öffnen der Deckelklammer zu Wartungsarbeiten konstruktionsbedingt häufig heißer Dicksaft mit einem Druck von bis zu 4 bar. Um diese Gefahr zu beseitigen, wurden drei unabhängig voneinander wirkende Systeme am Filter nachgerüstet.

Eine kapazitive Füllstandsmessung erteilt ein Freigabesignal (grünes Licht), wenn das Zulaufrohr keinen Saft mehr enthält. Der Füllstand im Filterkörper ist dann so weit abgesunken, dass kein heißer Dicksaft mehr durch zu frühzeitiges Öffnen der Deckelklammer über den Rand des Filterkörpers treten kann. Erst nach Aufleuchten dieses Signals darf der Deckel geöffnet werden.

Durch Betätigung eines Knebelschalters vor Ort erteilt der Mitarbeiter nach Abschluss der Reinigung die Freigabe des Filters zur Produktion an das Prozessleitsystem. Durch Verwechslung der Filterbezeichnung konnte es zum Betätigen der Safteintrittsklappen bei geöffnetem Filterdeckel kommen. Dies wird durch einen beim Öffnen der Deckelklammer zwangsbetätigten und hart verdrahteten Schalter, der auf die Druckluftzufuhr der jeweiligen Klappen und das Prozessleitsystem wirkt, ausgeschlossen.

Für den Fall, dass auch nach Überarbeitung des Systems noch Flüssigkeit austritt, wurde an der betreffenden Stelle ein Prallblech zur Ablenkung des Strahls installiert.
