# **Hilfsmittel zur Rettung aus Schüttgütern in Silos**

Für seinen Beitrag zur Verbesserung des Arbeits- und Gesundheitsschutzes verleiht die Branche Zucker den Förderpreis an Johann Trenkler.

Jahr: **2011**  
Kategorie: **Verkehrssicherheit**  
Kontakt: **Südzucker AG, Werk Rain**

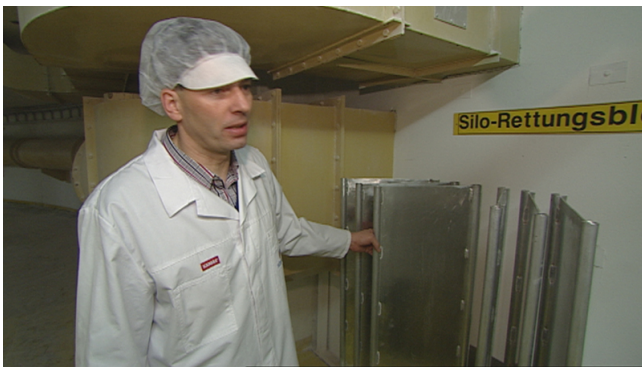
Johann Trenkler zeigt den schnell erreichbaren Lagerplatz der Rettungsbleche. Foto: BG RCI/screenshot

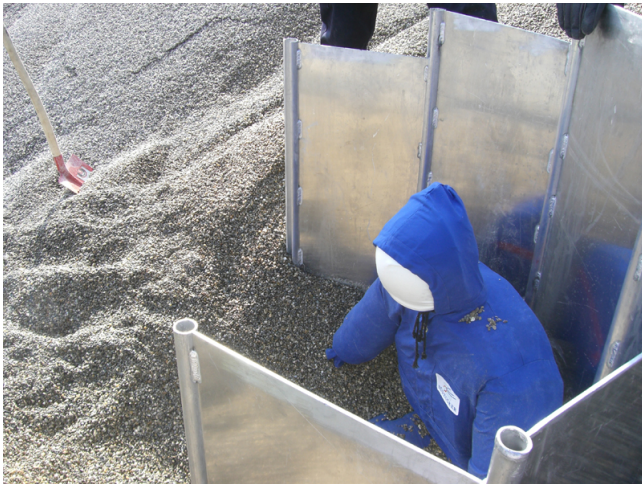
Die Schubverbindungen der Bleche ermöglichen einen schnellen Einsatz. Foto: BG RCI

Sollte es zu einer Verschüttung kommen, muss das ungehemmte Nachfließen des Zuckers verhindert werden. Hierzu hat Johann Trenkler ein Hilfsmittel entwickelt, das aus zusammensteckbaren Aluminiumblechen besteht. Sie werden vor Beginn der Restentleerung über die Einstiegsöffnungen in den Silo eingebracht und sind somit im Bedarfsfall schnell verfügbar und leicht zu handhaben. Durch ihre Formgebung und Funktionalität können die Bleche zu einer wirksamen und flexiblen Abschottung gegen nachfließenden Zucker zusammengesteckt werden.

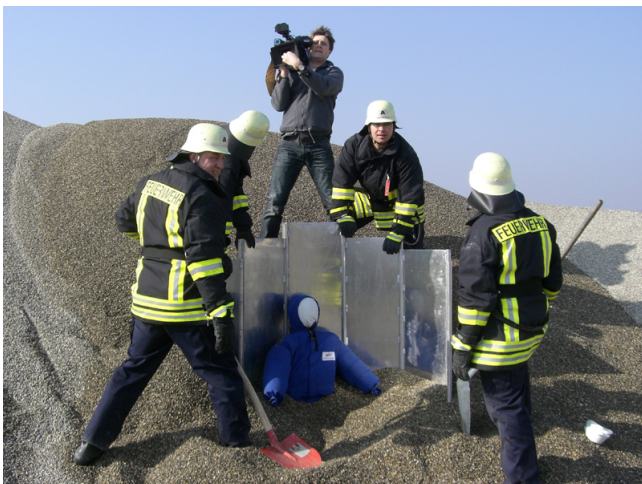
Die Bleche verhindern ein Nachrutschen des Schüttgutes und der Verschüttete kann gerettet werden. Foto: BG RCI
