# Gefahrloses Öffnen der Lkw-Bordwand

**Die Zuckerindustrie erlebt jedes Jahr von Ende September bis Ende Dezember die Zeit der Rübenkampagne. In dieser Zeit werden die geernteten Zuckerrüben zur Fabrik gebracht, im sogenannten „Rübenhof“ angenommen und im dann folgenden Produktionsprozess zu Zucker verarbeitet.**

Jahr: **2012**  
Kategorie: **Herstellung von Transportbeton / Mörtel /  
Trockenbaustoffen**  
Kontakt: **Südzucker AG  
Werk Offstein**

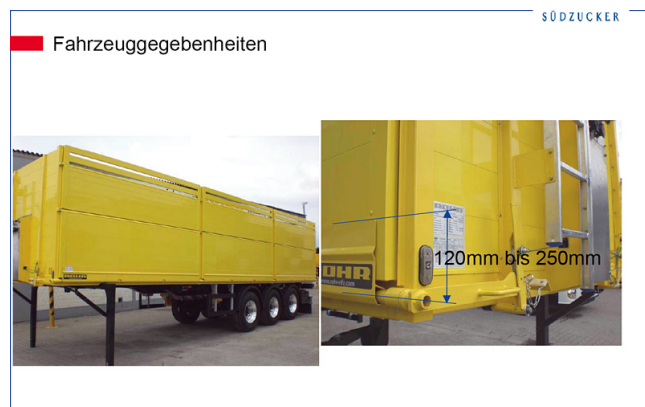
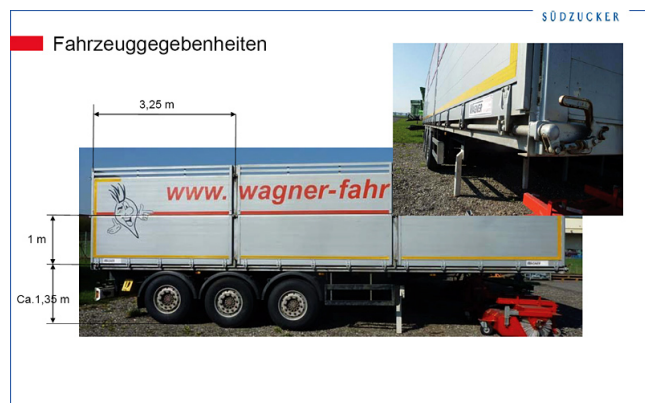
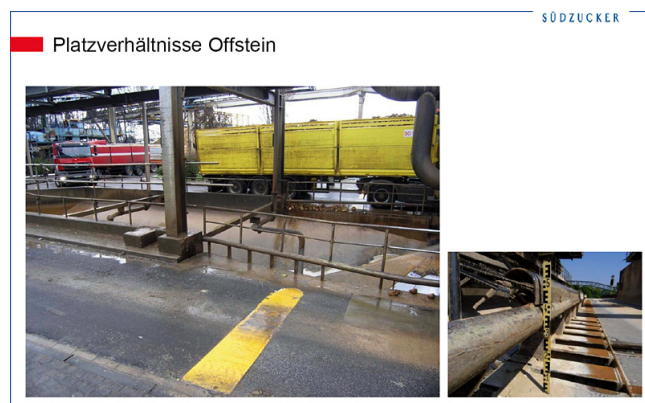
## Fahrzeuggegebenheiten

| Typ: | 3-Achs-Pritschensattelaufleger RSP-35-ZS |
| Zul. Gesamtgewicht: | 35.000 kg (Sattelaufleger) |
| Achslasten: | 24.000 kg (techn. 27.000 kg) |
| Sattellast: | 11.000 kg |
| Leergewicht: | ca. 5.100 kg (bei Länge 10.000 mm i. L.) |
| Nutzlast: | ca. 27.900 kg |

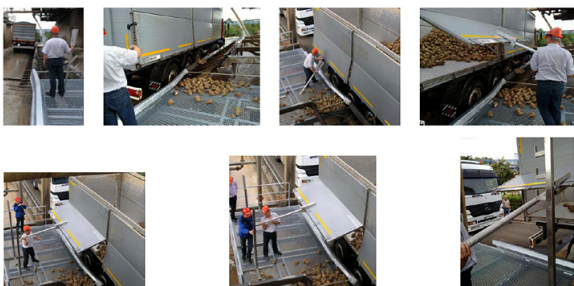
### Ablauf der Bordwandöffnung

Eine von Mitarbeitern der Südzucker AG im Werk Offstein entwickelte Bordwand-gabel schließt dieses Risiko aus. Die Bordwand wird zunächst ein wenig angehoben, so dass die Gabel angesteckt werden kann. Der Griff der Gabel wird in eine Rastersäule neben dem Fahrzeug eingehängt und sichert die Bordwand gegen Herunterklappen. Als Nebeneffekt werden Beschädigungen an Fahrzeugen vermieden. Die Konstruktion ist kostengünstiger in der Anschaffung als die Neukonstruktion der Altanlage. Durch die händische Bedienung ist die Kontrolle der aufgewendeten Kraft möglich und ein schnelles und sicheres Arbeiten stets gewährleistet.
